Rapport de stage

Évaluation des moyens de protections pour la réduction des parasites émis par les équipements électriques.

Licence Professionnelle Gestion de la Production Industrielle

Option Essais et Instrumentation des Systèmes Industriels Embarqués

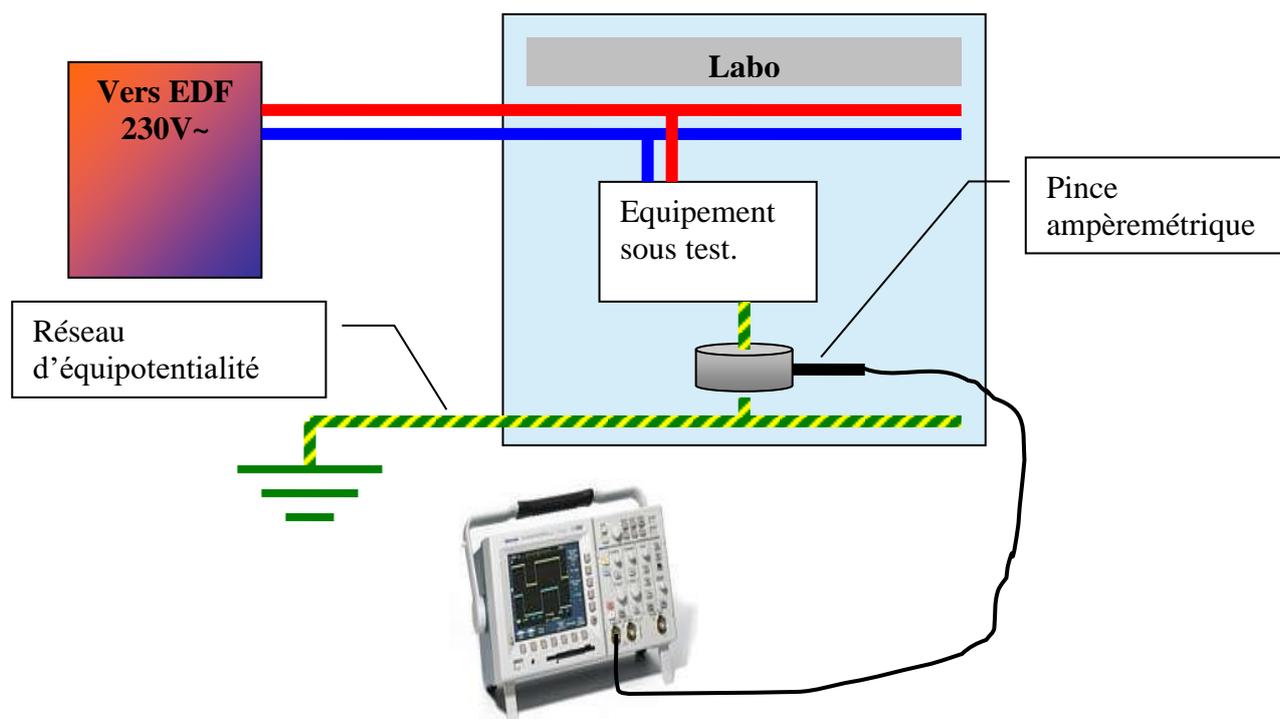
Figure 1 : La chaîne de mesure

La chaîne de mesure est donc la suivante :

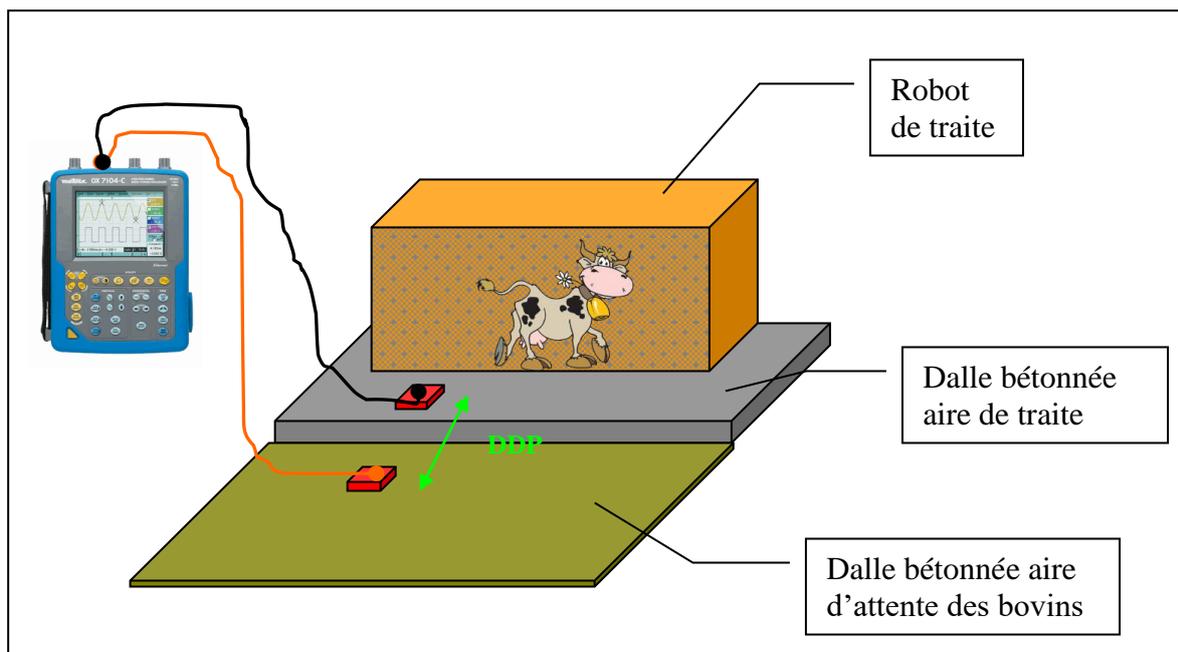
Figure 2 : Schéma mesure tension de pas

Mesures tensions de pas :

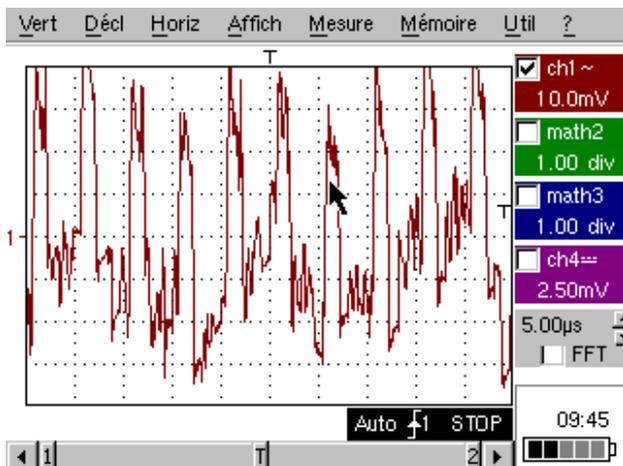
Figure 4 : Fonctionnement robot de traite

Sur la figure 4 on peut voir des commutations d'électronique de puissance du au fonctionnement du robot de traite, commande de certains automates.

Comme ont peut le voir sur ces deux relevés, il apparaît que des signaux de type transitoire parfois répétitif peuvent effectivement se retrouver au pieds des animaux lors de cette mesure de tensions de pas. Ce qui incite à localiser au mieux la fuite de ces courants et ainsi cibler la future zone à protéger.

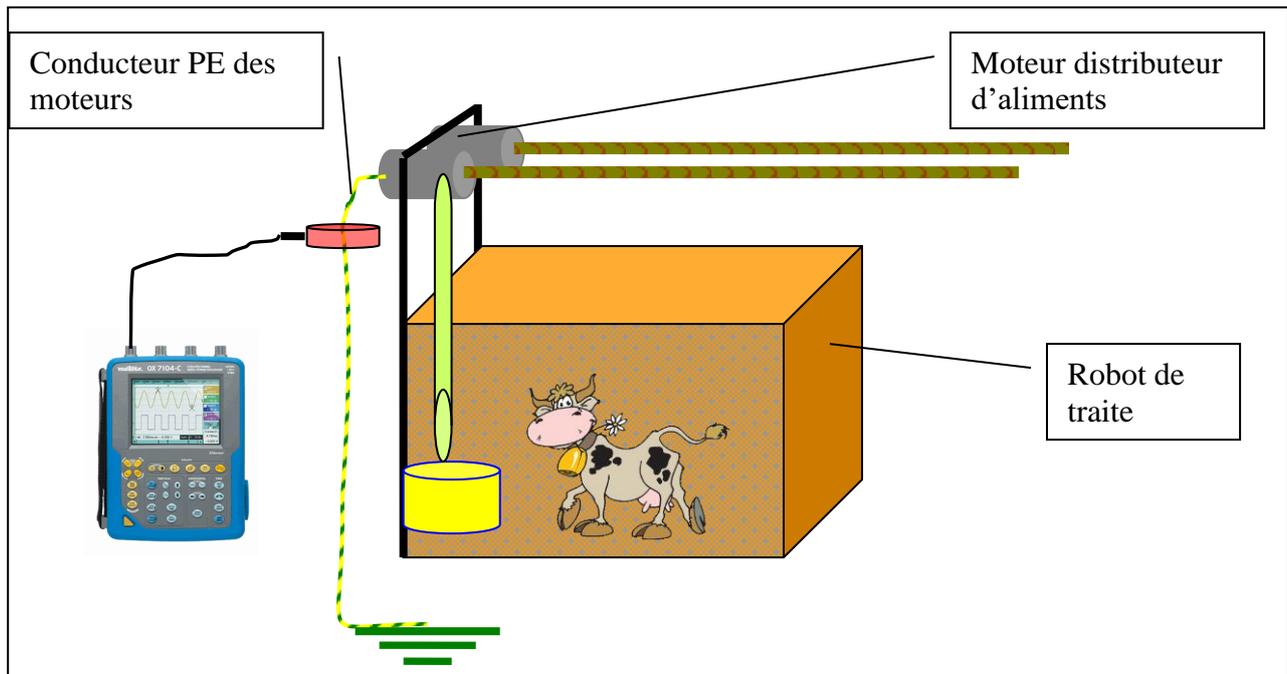
Figure 6 : Schéma mesure à l'aide d'une pince ampèremétrique

Mesures pince ampèremétrique :

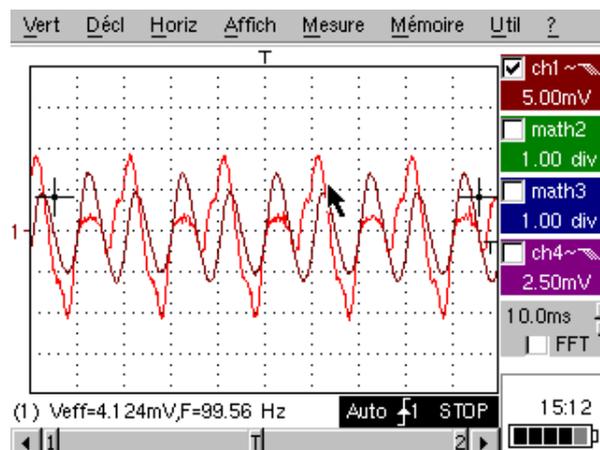
Figure 8 : Moteurs vis à grain

Sur la figure 8 on voit la déformation du sinus 50Hz due à des harmoniques (courant de fuite relevé sur le conducteur PE de ces mêmes moteurs). Les deux signaux correspondent respectivement aux fonctionnements de l'un ou l'autre moteur du distributeur d'aliments.

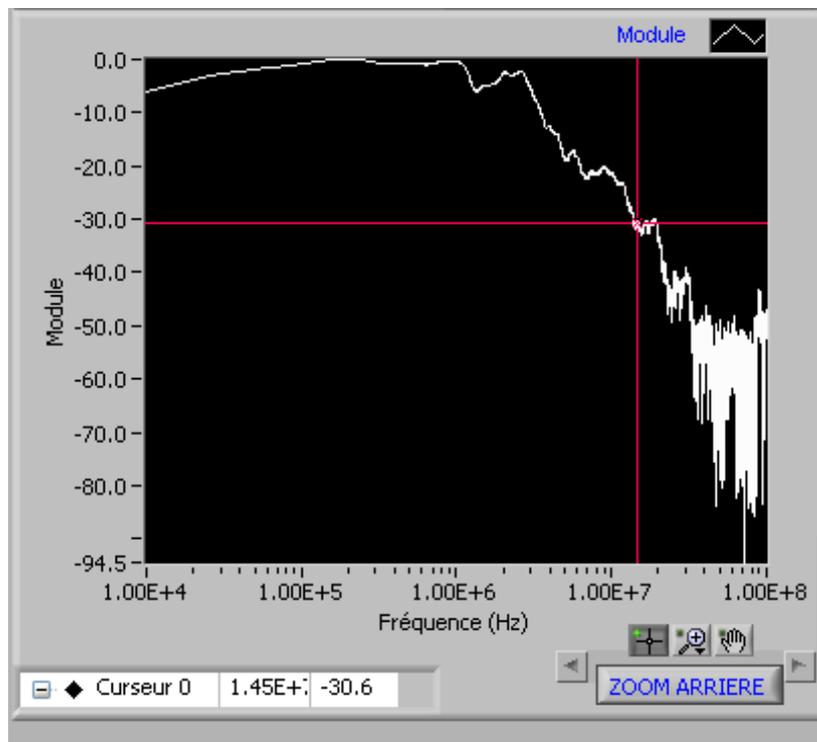
Figure 11 : Spectre du signal parasite « néon »

Echelle :
Module en dB
normalisé

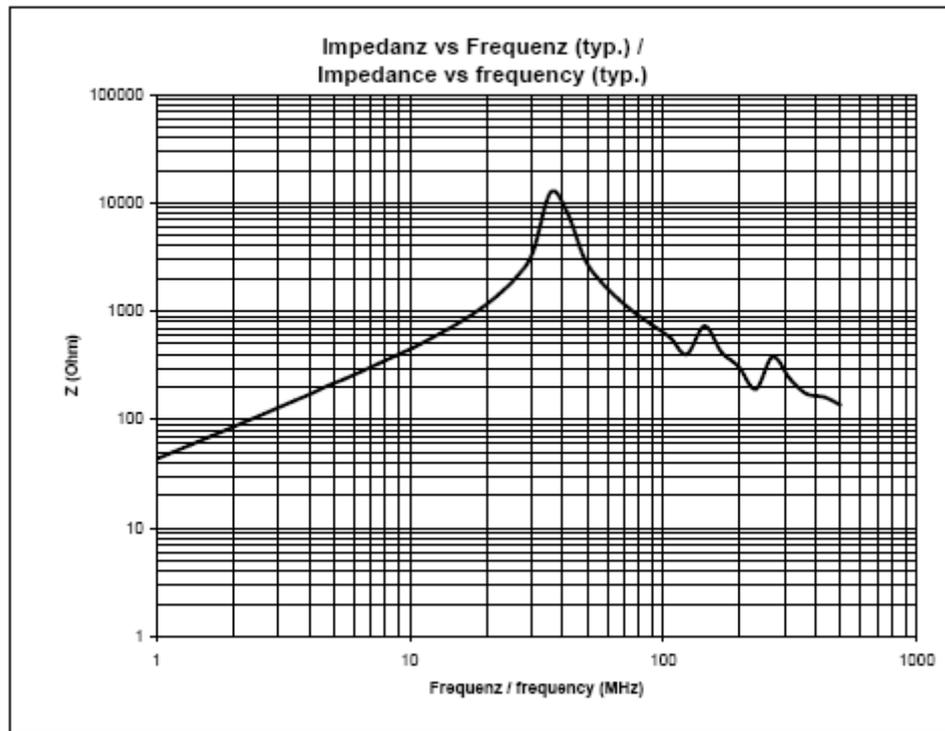
Figure 19 : Exemple de la caractéristique d'une self

l'impédance de la self en fonction de la fréquence. En effet, plus la valeur de l'impédance sera importante à la fréquence désirée plus l'atténuation du courant de fuite qui en résulte sera meilleure.

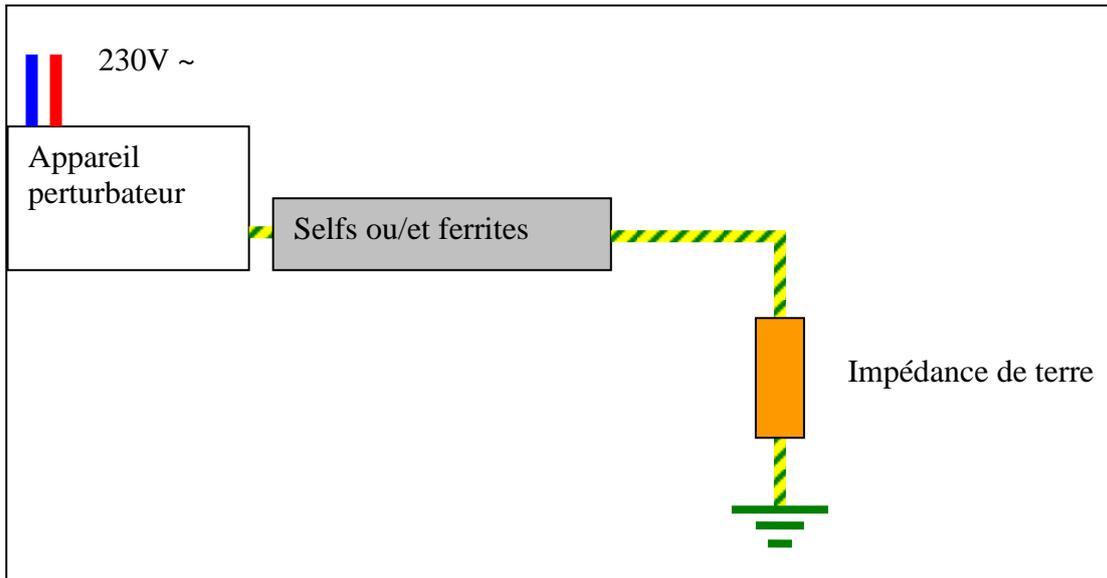
Figure 20 : Schéma emplacement dispositif

Sur le schéma (fig. 20) l'adjonction d'une self, va créer un filtre LR, filtre passe bas de fréquence de coupure $F_c = Z_{\text{terre}} / (2 * \pi * L)$. Il faut donc tenir compte de la bande passante à atténuer et de la valeur de l'impédance du réseau d'équipotentialité.

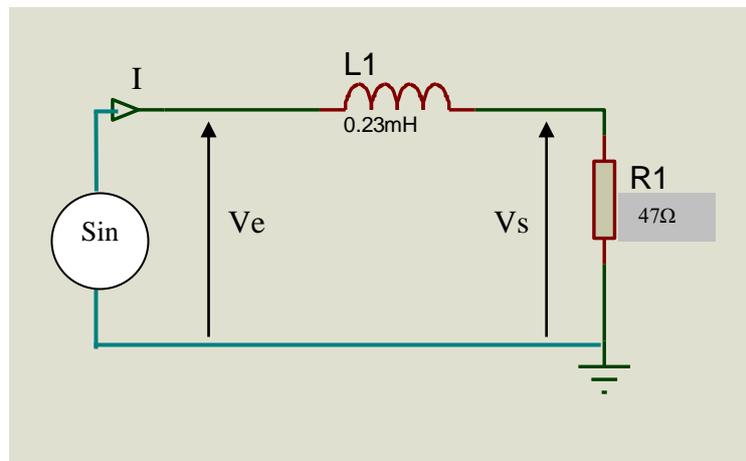
Figure 25 : Circuit LR

Application : Le dispositif de filtrage des courants de fuite placé sur le conducteur de terre peut être par analogie comparé à un circuit LR (fig. 25) avec L inductance de lissage du courant et R l'impédance du réseau de terre

J'ai utilisé deux principales valeurs d'impédance 10 ohms et 47 ohms. Tout en sachant que l'impédance du réseau de terre (conducteur de protection + conducteur de terre) doit avoir la plus faible impédance possible.

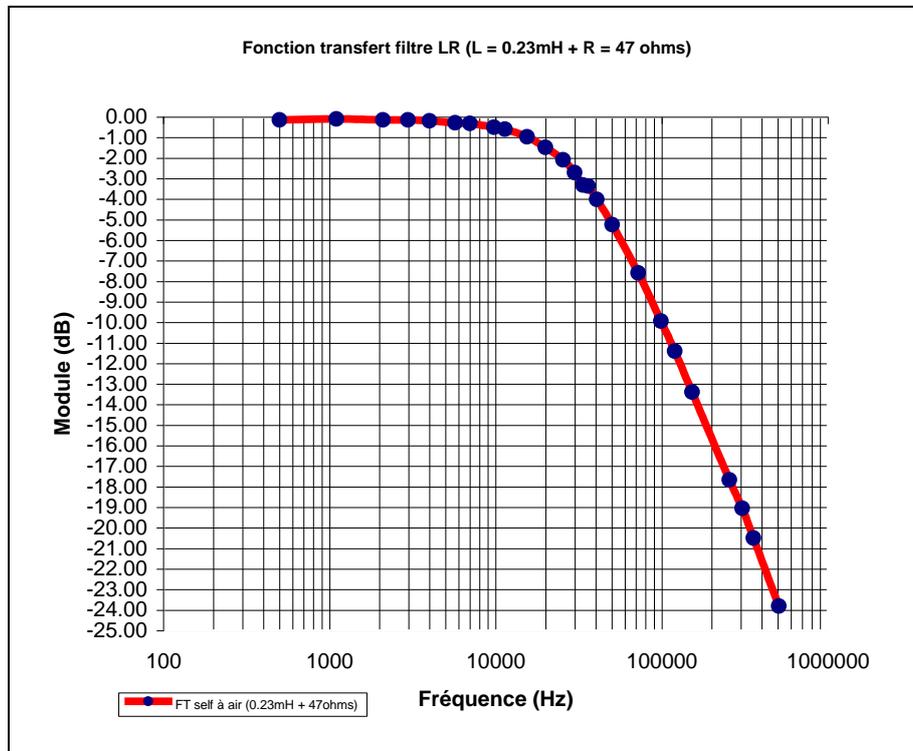
Figure 26 : caractéristique self à air méthode sinus point à point

Comparaison avec la méthode sinus. On injecte un sinus en entrée du filtre LR puis on fera varier la fréquence, et on relève la tension efficace en entrée et en sortie du filtre pour plusieurs fréquences. On fera le rapport logarithmique de la tension de sortie sur la tension d'entrée ($20 \times \text{LOG}_{10} (V_s/V_e)$) afin d'avoir une image du gain (qui dans notre cas sera une atténuation) effectivement c'est un filtre passe bas. On obtiendra alors la courbe d'atténuation (fig. 25) en tension en fonction de la fréquence, effectivement on gardera un courant I constant durant la phase de ces essais.

On peut observer sur cette courbe (fig. 26) la fréquence de coupure a -3dB proche de 30 KHz, ce qui correspond bien à notre théorie la méthode de caractérisation par sinus point à point est donc validée.

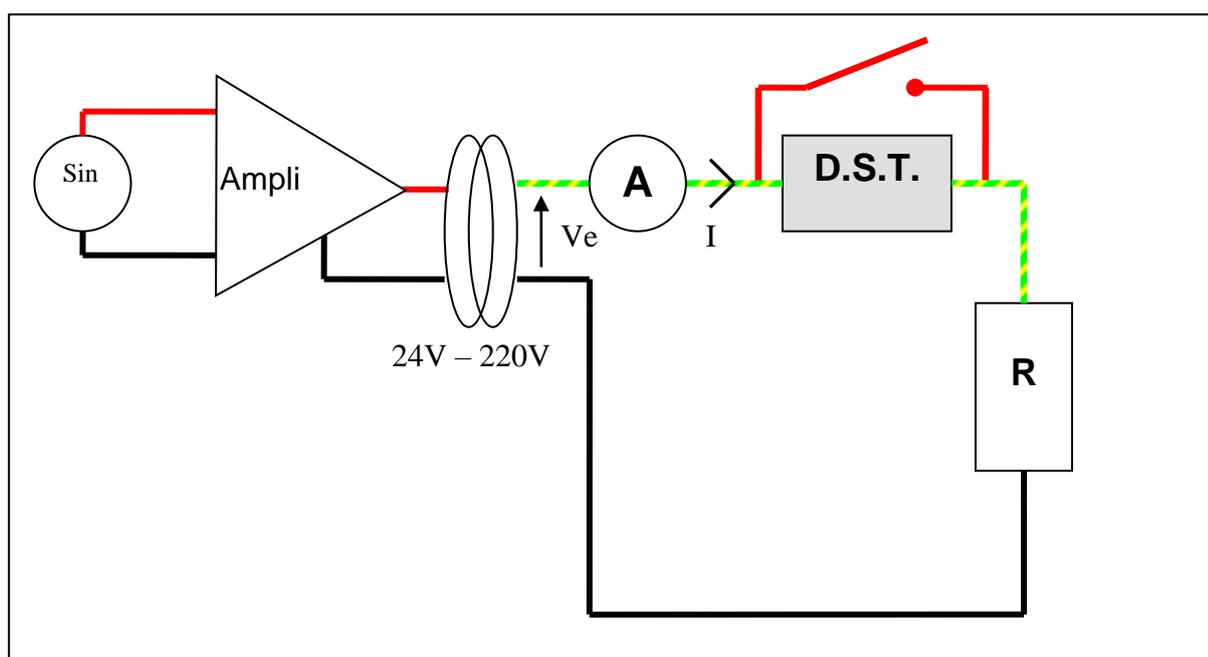
Figure 27 : schéma électrique essais courant fort

Sin : Générateur sinus

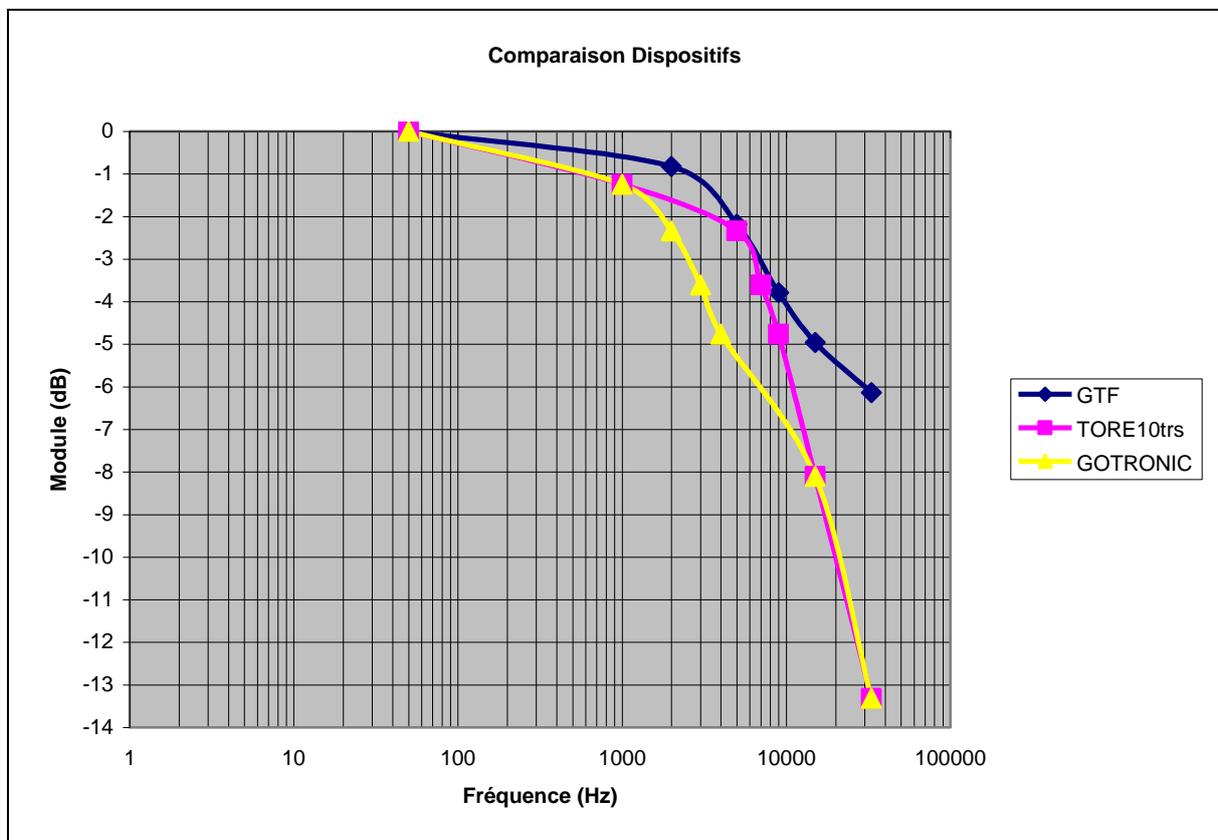
Figure 28 : Fonction de transfert de plusieurs dispositifs sous un courant de 2A - 230V~ (#500W)

On peut observer sur ces courbes les fréquences de coupure à -3db pour les différents dispositifs :

Tous les dispositifs sont conformes à notre cahier des charges et laissent passer un courant de défaut 50Hz sans atténuation avec une valeur de courant au moins égale à 1A.

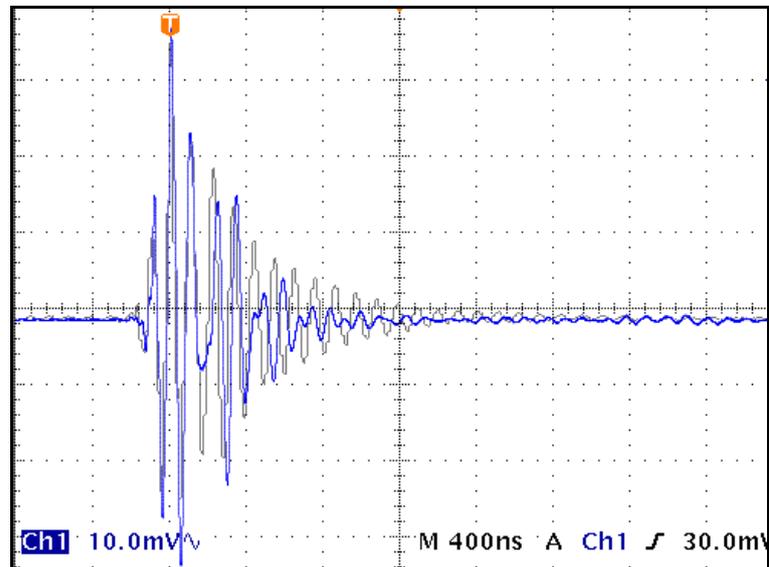
Figure 31 : Essais sur variateur de vitesse avec une self bobinée sur tore ferrite 10trs

- En gris sans le dispositif réducteur
- En bleu avec la self bobinée 10trs sur le tore ferrite

Sur la figure 31 on peut observer suite au rajout du dispositif GTF sur le conducteur PE une atténuation de certaines fréquences, mais l'efficacité ici n'est pas flagrante car le GTF n'est pas bien adapté à la bande de fréquence.

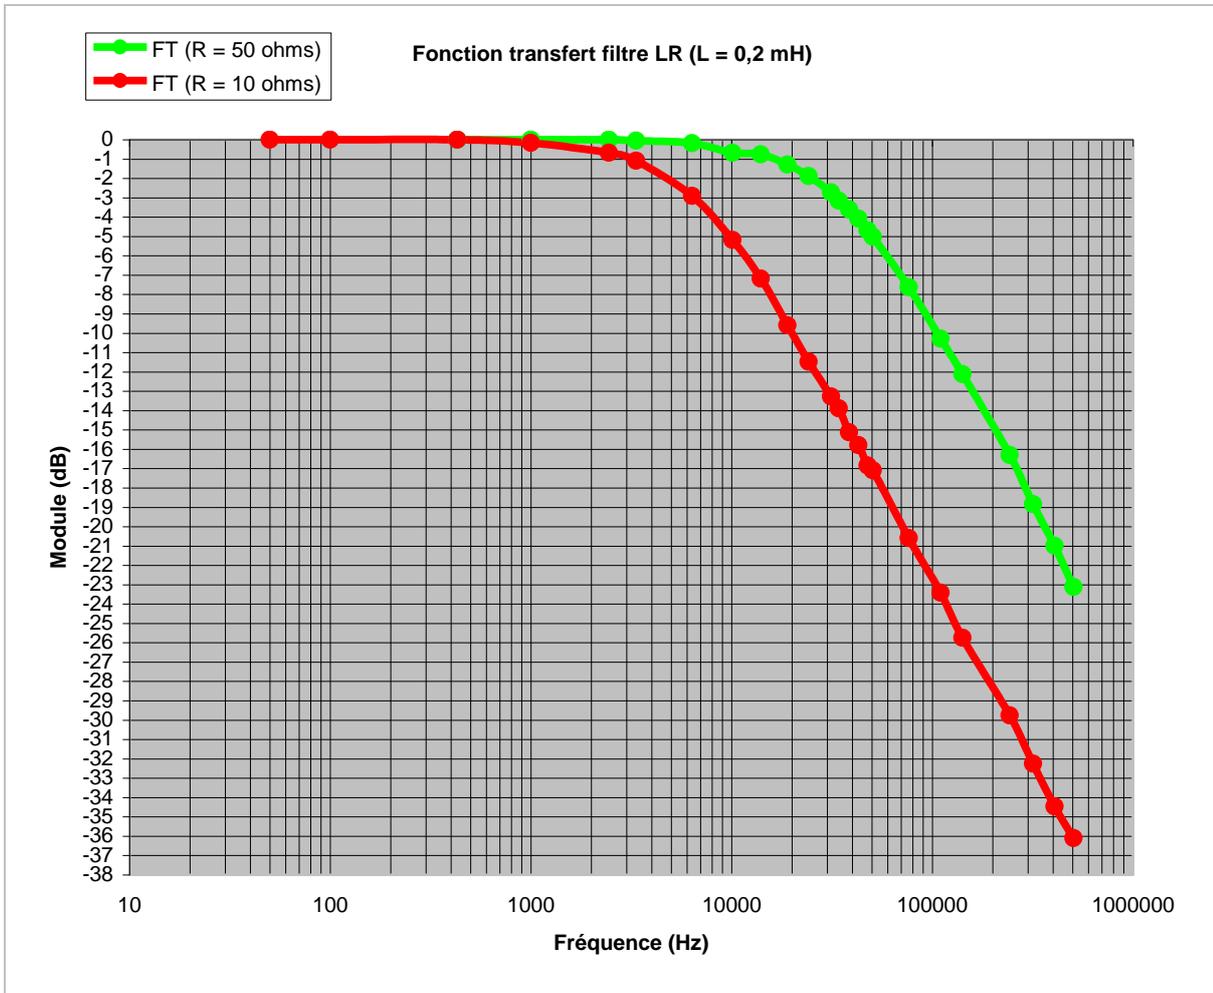
$L = 0.2\text{mH}$; $R = 0.1\Omega$

Fc # 33 KHz pour $R = 47\Omega$
Fc # 6.5 KHz pour $R = 10\Omega$

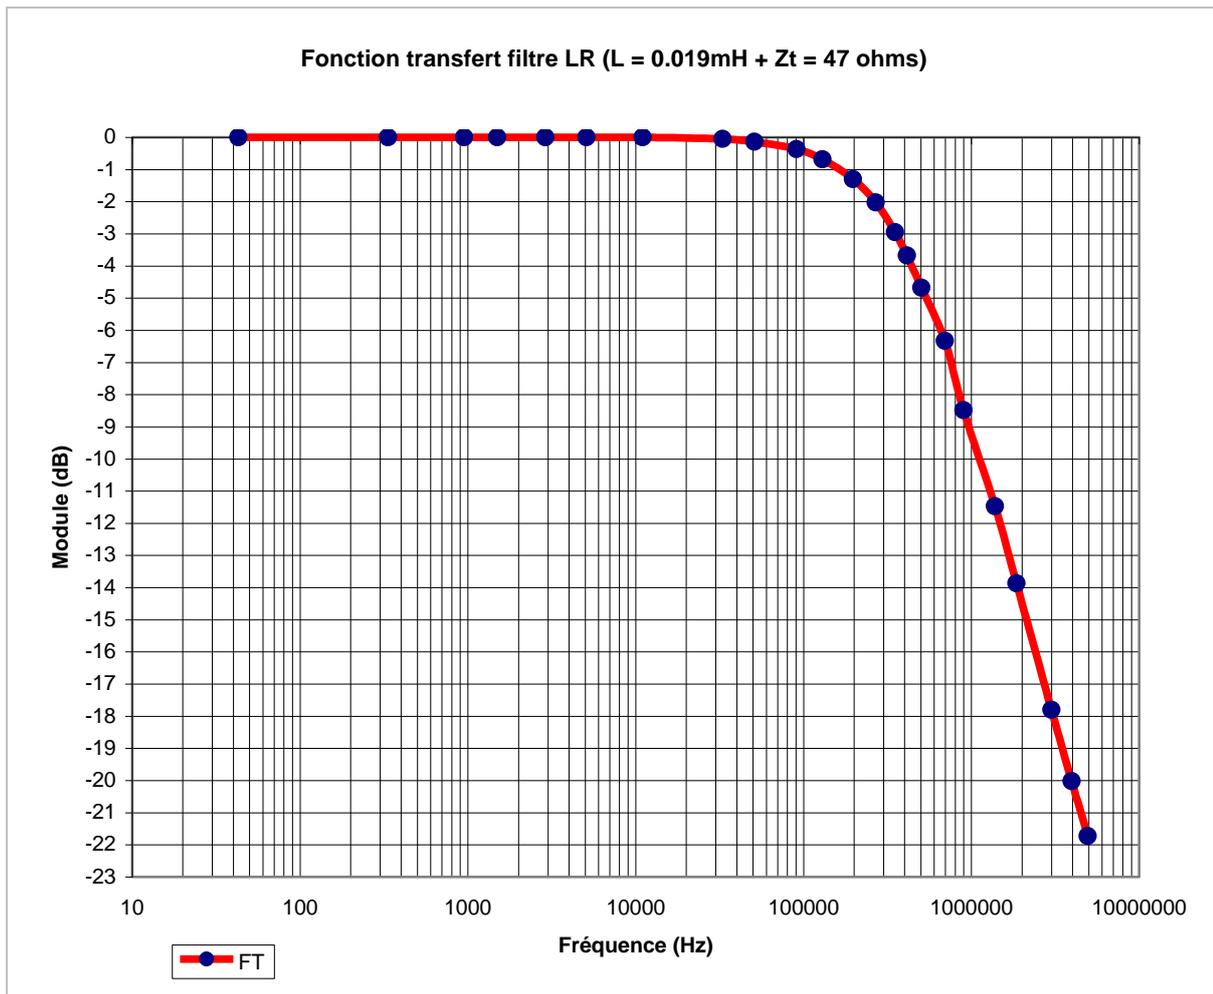
Self de terre (Schaffner)

$L = 0.019\text{mH}$; $R = 0.08\Omega$

Fc # 352 KHz

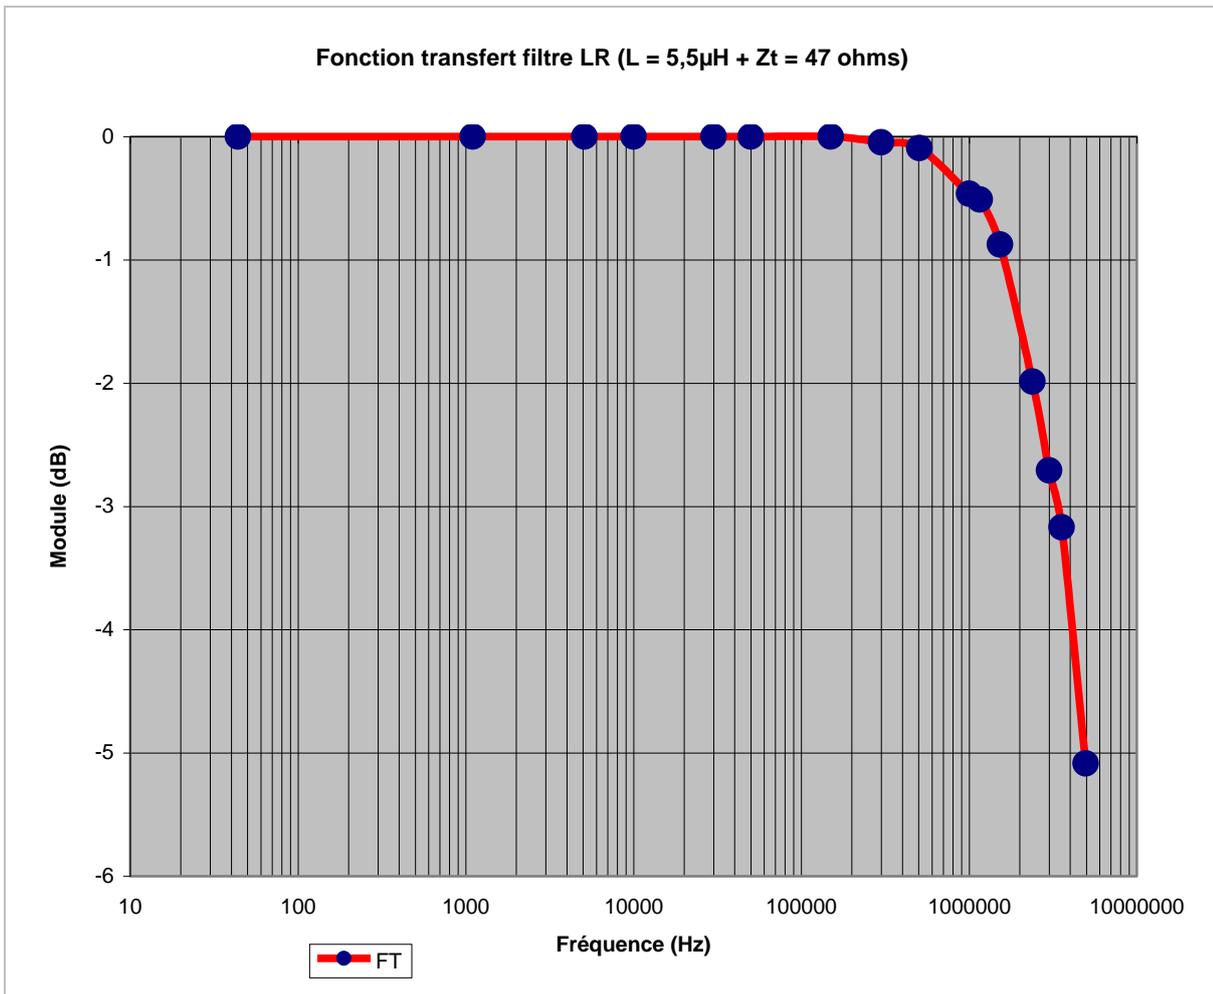
Self de choc (radialex)

$L = 5.5\mu\text{H}$; $R = 0.09\Omega$

Fc # 3.5 MHz

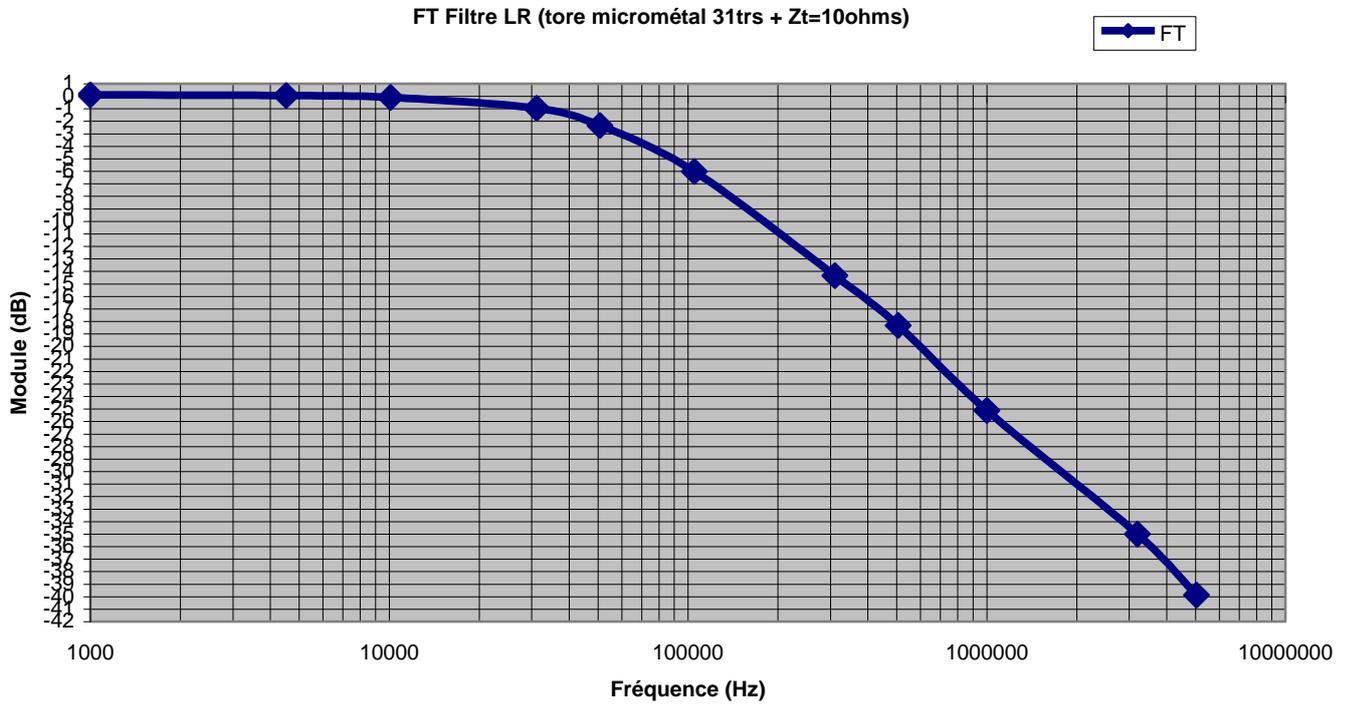
Al = 250uH

Nombre d'enroulement 31 tours (fils électrique de section 1.5mm²)

Fc # 60 KHz

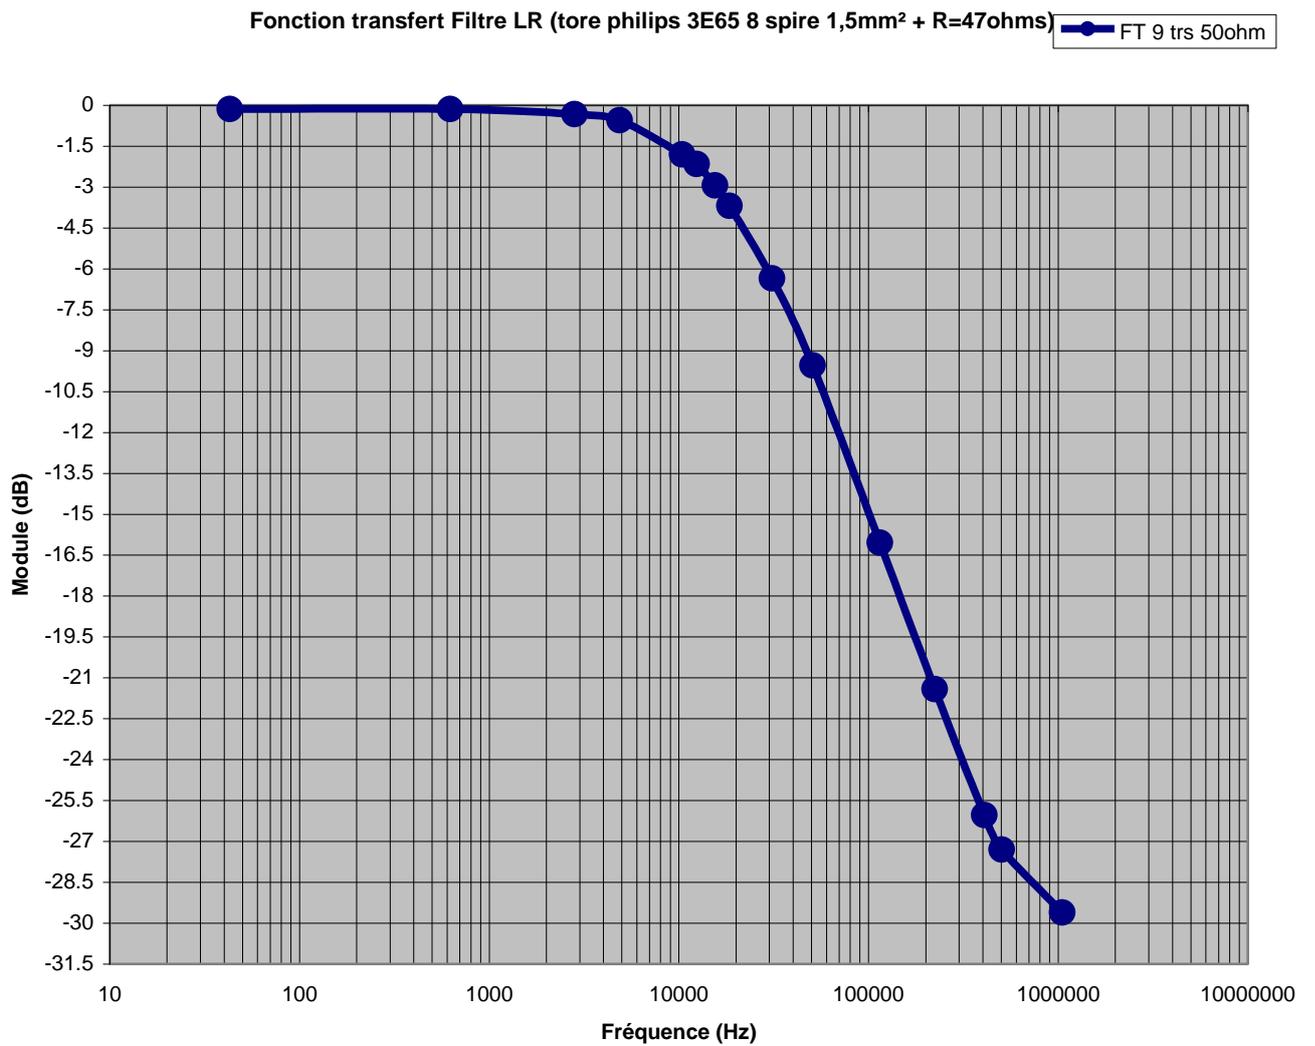
Self bobinée sur tore (tore philips)

Matériaux du tore 3E25 Al= 3820nH
Nombre d'enroulement 8 tours (fils électrique de section 1.5mm²)

Fc # 15 KHz

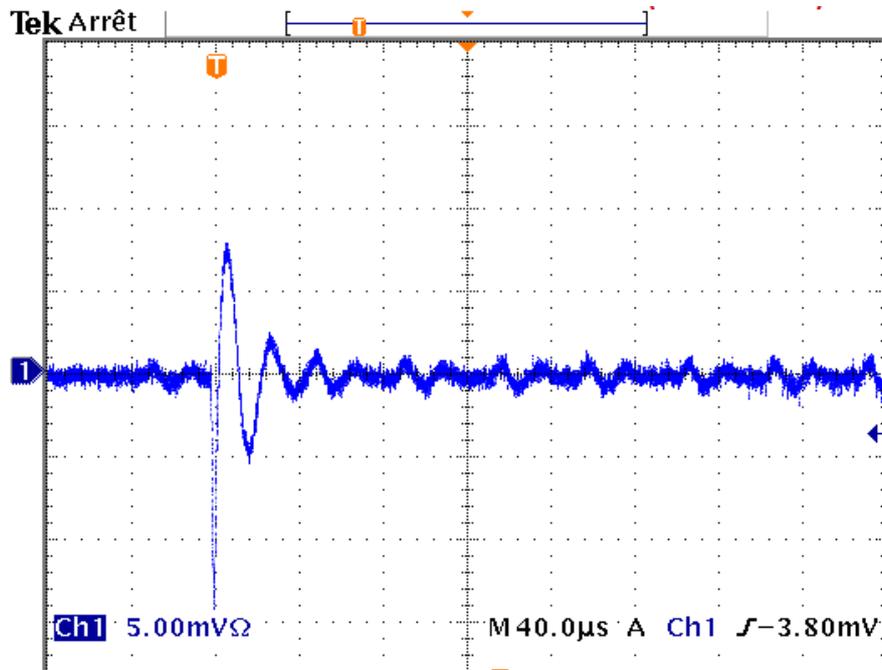
Figure 2 : Oscillogramme « néon »

$V_{cc} \# 25,5\text{mV} \rightarrow 25500\mu\text{V}$

$I_{cc} = 25500\mu\text{V} / 2 = 12,75\text{mA}$

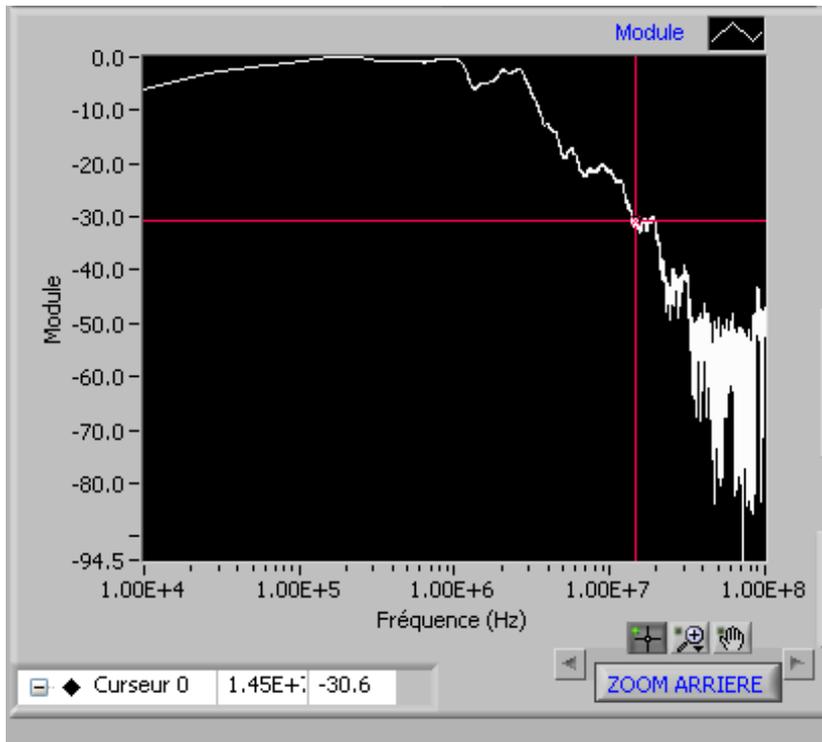
Figure 4 : Spectre oscillogramme 2 « néon »

Petite résonance à 2.5MHz
Mesure dans la bande 100K-10MHZ
Occupation de la bande jusqu'à 10MHz (-30dB)

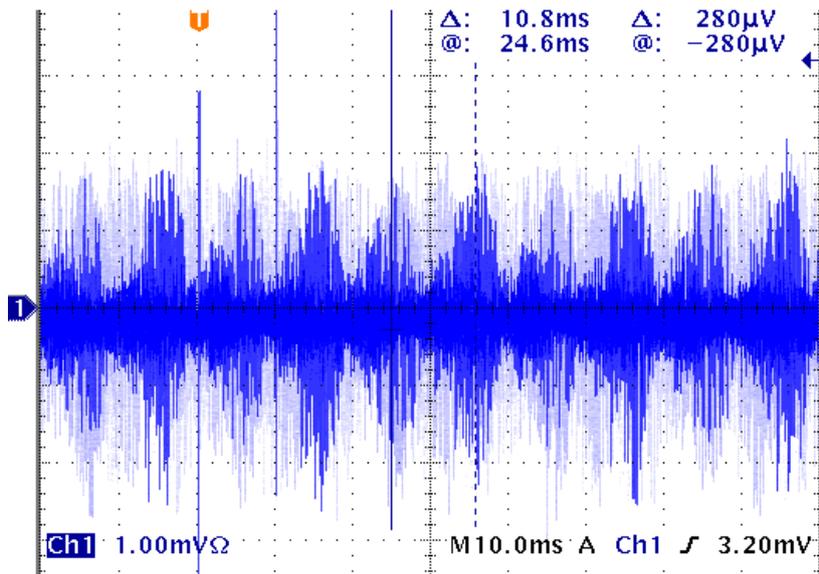
Figure 5 : Oscillogramme (porteuse du signal transitoire « néon »)

On peut voir une porteuse sinus (enveloppe) fréquence 200 Hz, le signal transitoire se superpose à cette porteuse.

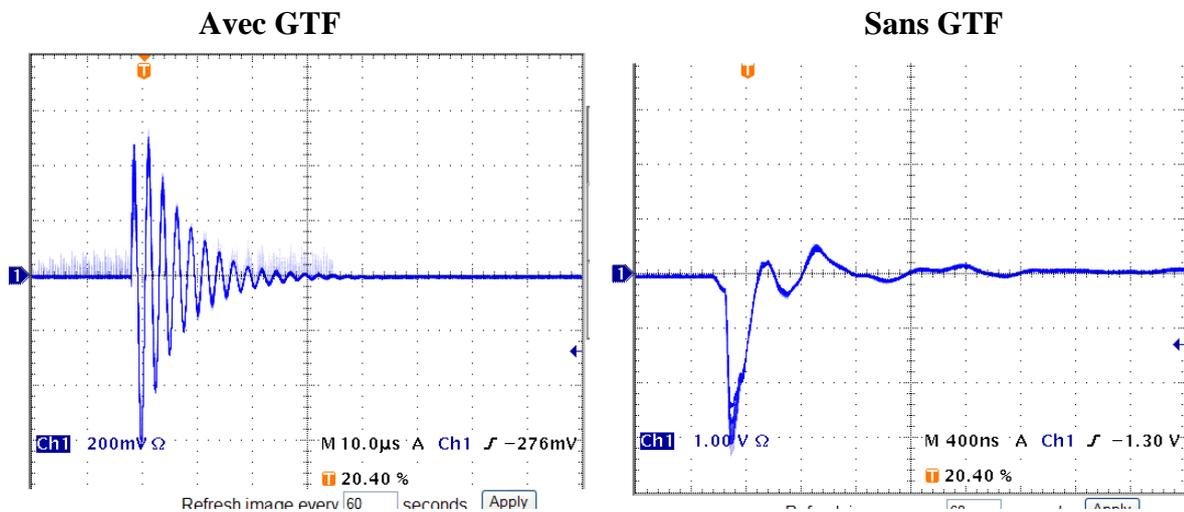
Vcc # 1 V
 $I_{cc} = 1000000 \mu V / 2 = 500 \text{ mA}$

Vcc # 3 V
 $I_{cc} = 3000000 \mu V / 2 = 1,5 \text{ V}$

Rapport 3 de réduction de l'amplitude du courant de fuite entre avec le dispositif GTF et sans le dispositif GTF. Mais on observe suite au parasite la mise en oscillation du au dispositif selfique du GTF (prédominance des capacités inter spires du dispositif GTF) afin d'avoir un filtre de type RLC et donc une mise en oscillation.

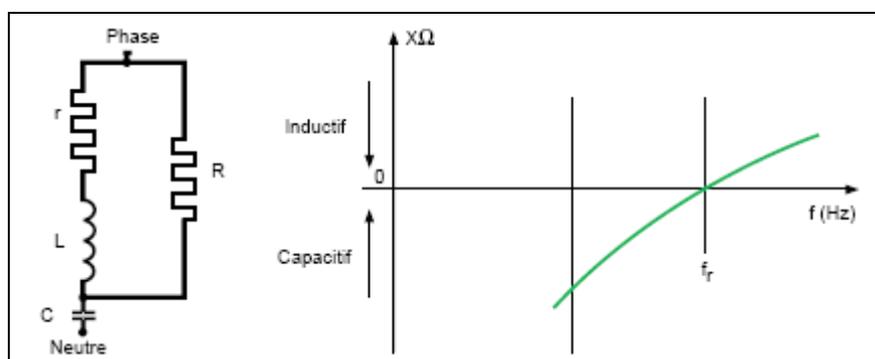
Figure 43 : filtre amorti d'ordre 2

Le filtre amorti d'ordre deux est constitué d'un shunt résonant auquel est adjointe, aux bornes de l'inductance, une résistance d'amortissement R.

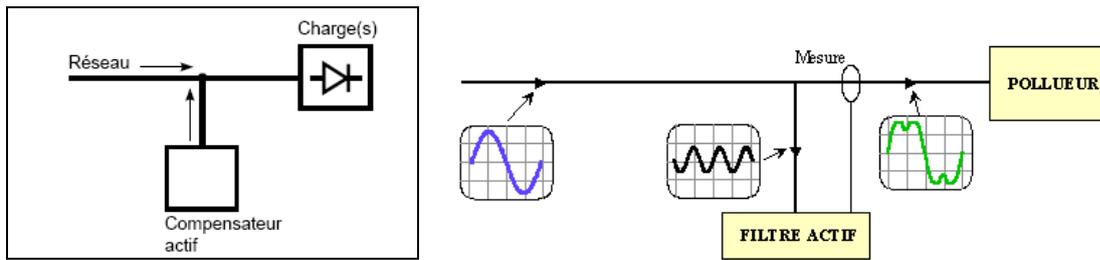
Figure 44 : Compensateur actif dit « shunt » génère un courant harmonique qui annule les harmoniques de courant coté réseau ou charge.

Le seul trait d'union entre ces systèmes actifs reste le fait que tous génèrent des courants qui s'opposent aux harmoniques créés par les charges non linéaires.

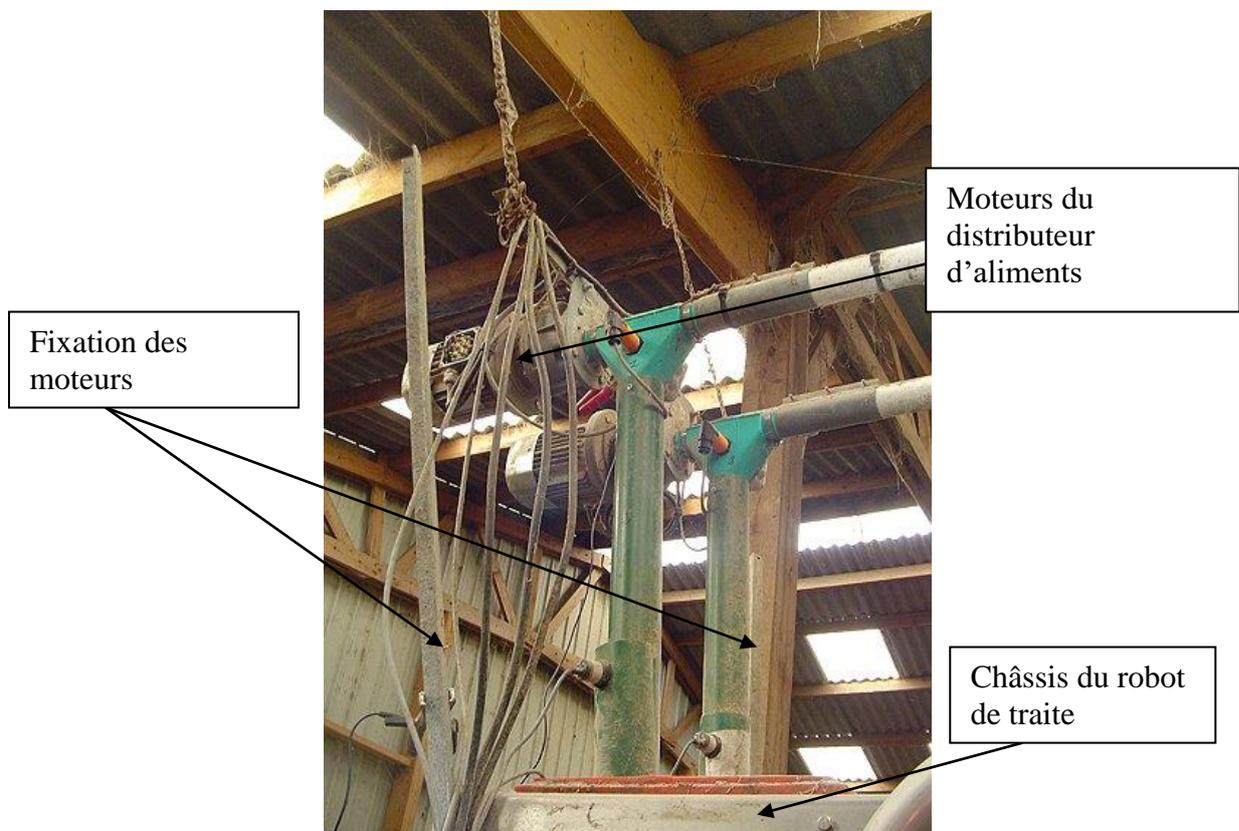
Illustration 1: Fixation des moteurs du distributeur d'aliments

Les troubles précédents sembleraient avoir disparu après la déconnexion des fixations des moteurs du distributeur d'aliments au châssis du robot de traite (Illustration 1)

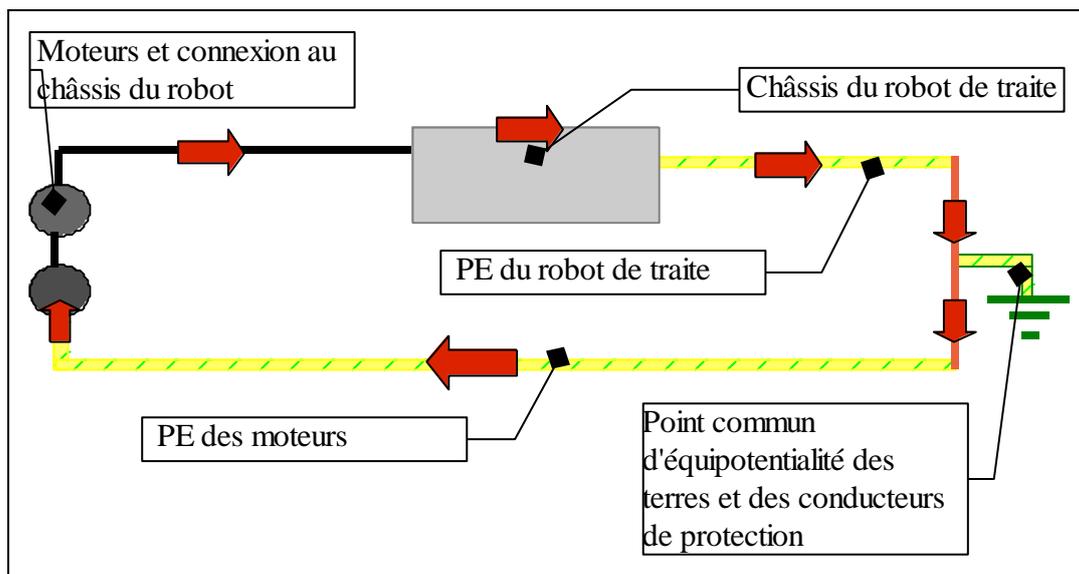
Schéma de parcours du courant de fuite des moteurs du distributeur d'aliments :

Sens de parcours du courant dans la boucle.
